Wat zijn de eisen aan een gebouw?

Massief hout

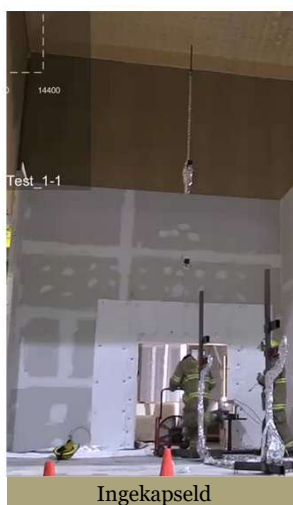
Hoehler, M. S., Su, J., Lafrance, P. S., Bundy, M. F., Kimball, A., Brandon, D., & Ostman, B. (2018). Fire safety challenges of tall wood buildings: Large-scale cross laminated timber compartment fire tests.

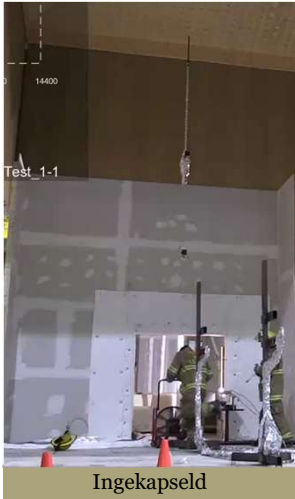
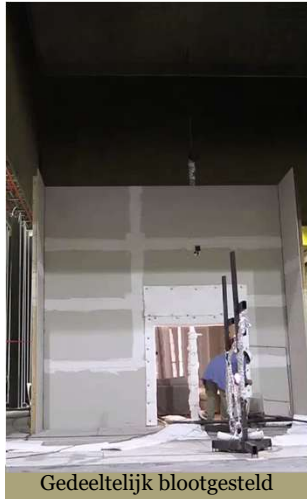
Ingekapseld

Gedeeltelijk blootgesteld

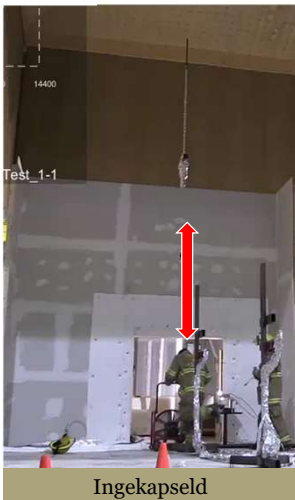
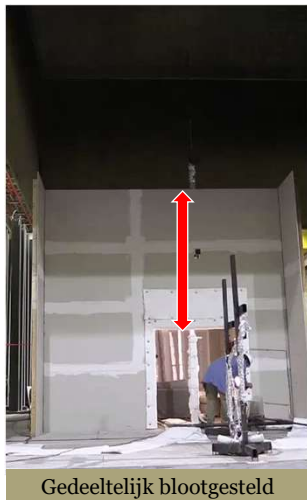
Ingekapseld

Gedeeltelijk blootgesteld

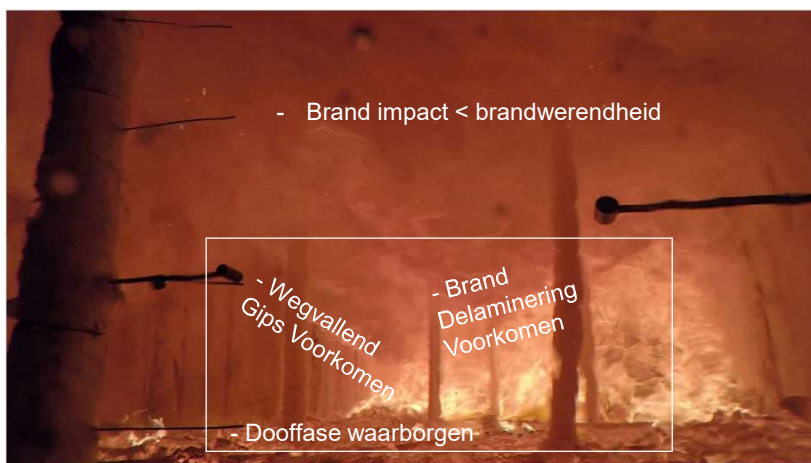
Hoehler, M. S., Su, J., Lafrance, P. S., Bundy, M. F., Kimball, A., Brandon, D., & Ostman, B. (2018). Fire safety challenges of tall wood buildings: Large-scale cross laminated timber compartment fire tests.

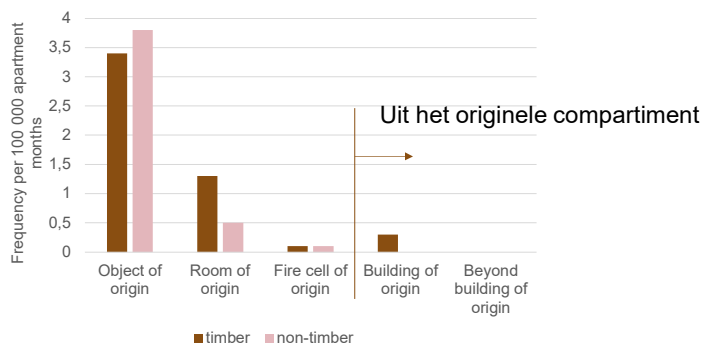
Zweden (apartementen > 3 verdiepingen)

Branduitbreiding houtskelet vs rest, toont de data een significant verschil:

Canada: Ja
 Zweden: Het zat op het randje ... in 2021
 Nieuw Zeeland: Nee

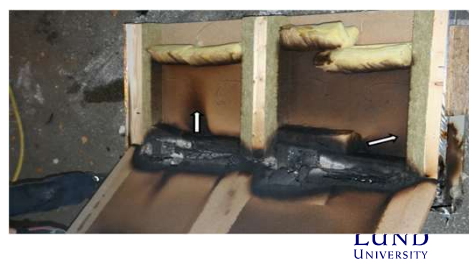
Tekening Alastair Temple, Arup, voor NTA 8230 concept

Belangrijk: Luchtdichtheid!

Just, A., & Brandon, D. (2017) Fire stops in buildings. SP Report 2017:10

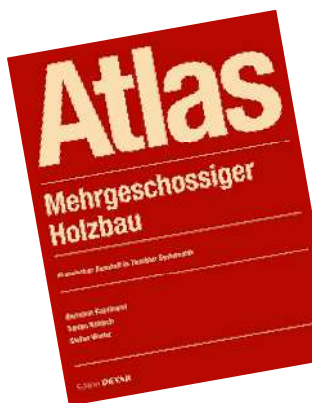
Bestaande gebouwen, geven niet persé een goed voorbeeld

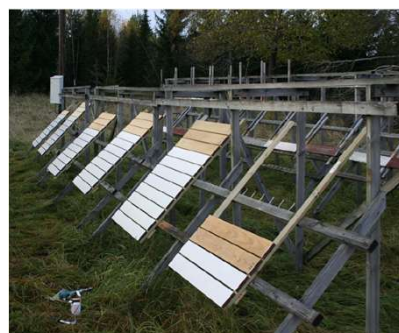
Research by Östman & Tsantaris:

De meeste treatments verliezen hun werking binnen twee of drie jaar !!! Vrijwel alle treatments hebben geen effect na 10 jaar.

Oplossing?: Bs1,d0 **EXT** volgens EN 16755:2017??

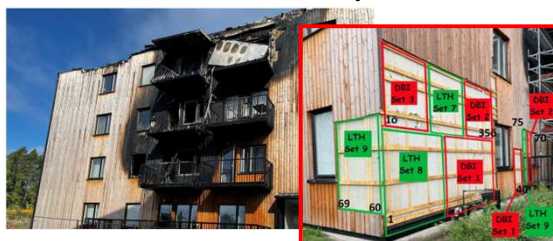
Brandklasse Bs1,d0 EXT & 2 jaar oud

SBI tests
Resultaten:
Brandklasse D!!

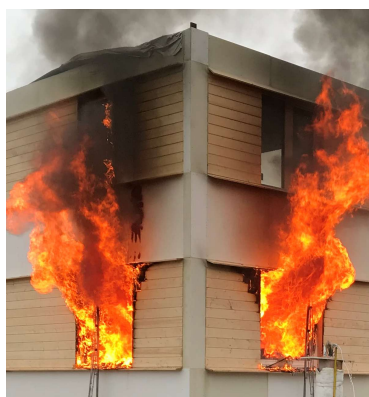
Geometrische barriers
(zonder brandbehandeling)

Nieuwe PhD studie
(Lund Universiteit & RISE):
Abdul Moid
